VI SETTORE - RILIEVO DELLO STATO DI CONSERVAZIONE

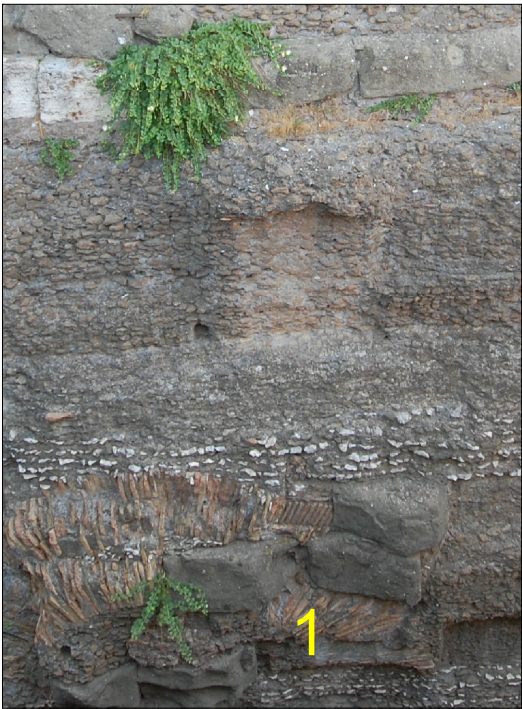
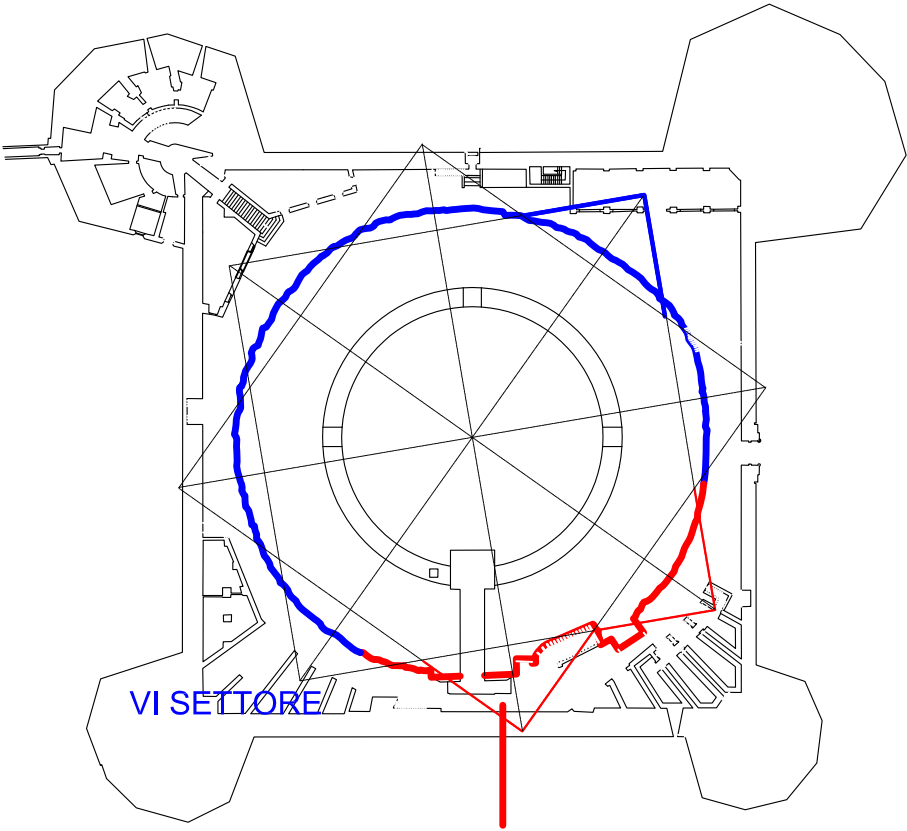
ZONE DI EVIDENTE CRITICITA'

- BLOCHI LAPIDEI IN PEPERINO SFALDAMENTO SUPERFICIALE E PROFONDO
- BLOCHI LAPIDEI IN TRAVERTINO SOGGETTI A ALVEOLIZZAZIONE E FRATTURAZIONI PROFONDE
- TRACCIA DI GROSSE DIMENSIONE CON RIPRESA MURARIA IN BLOCHI DI SELCE E TUFO ALLETTATI IN MALTA POZZOLANICA SOGGETTA A FESSURAZIONI E DISTACCO CHE FACILITANO LA PENETRAZIONE DI ACQUA PIOVANA

- BAULETTO DI PROTEZIONE IN SELCE E MALTA POZZOLANICA SOGGETTA A FESSURAZIONI E DISTACCO PER INFILTRAZIONI DI ACQUA PIOVANA
- FRATTURAZIONI DELLE MALTE CON PERICOLO DI DISTACCO E SUCCESSIVA CADUTA

- ARCO DI SCARICO IN LATERIZIO CON RICORSI DI BIPEDALI SOGGETTI A POLVERIZZAZIONE
- RIPRESA MURARIA IN BLOCCHI DI TUFO E MALTA POZZOLANICA SOGGETTA A DISTACCO

- RIPRESA MURARIA IN LATERIZIO SOGGETTA A FRATTURE E DISTACCO
- COLMAMENTO CON TUFI IRREGOLARI CON MALTA POZZOLANICA E CEMENTO
- STRUTTURA MISTA CON BLOCCHI IRREGOLARI DI TUFO, SELCE E TRAVERTINO DISPOSTI A CORSI ORIZZONTALI ALLETTATI IN MALTA CON INSERTI DI ORIGINE VULCANICA

- INSERTO DI INTONACO SOGGETTO A DISTACCO PER INFILTRAZIONI DI ACQUA PIOVANA
- ELEMENTI IN FERRO O PIOMBO
- BUCATURE

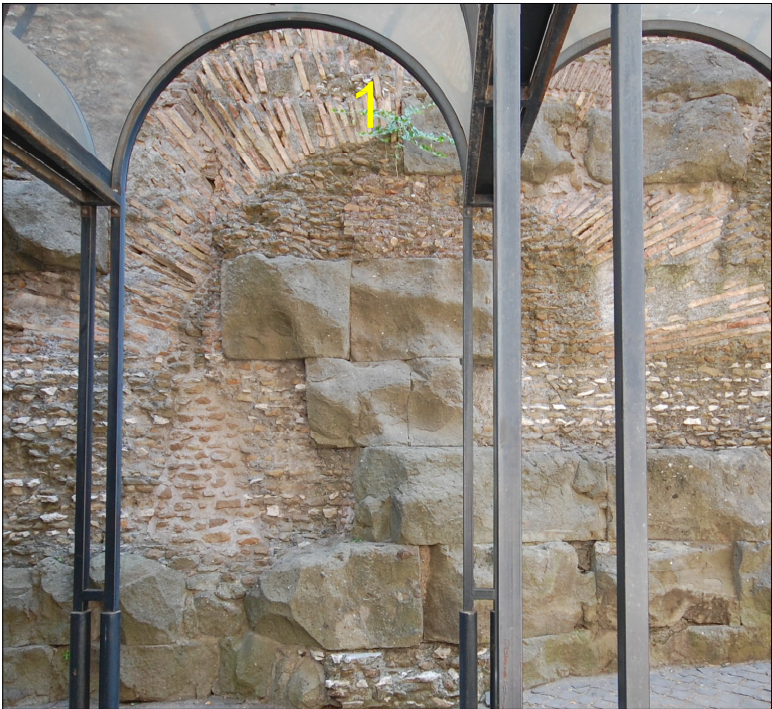
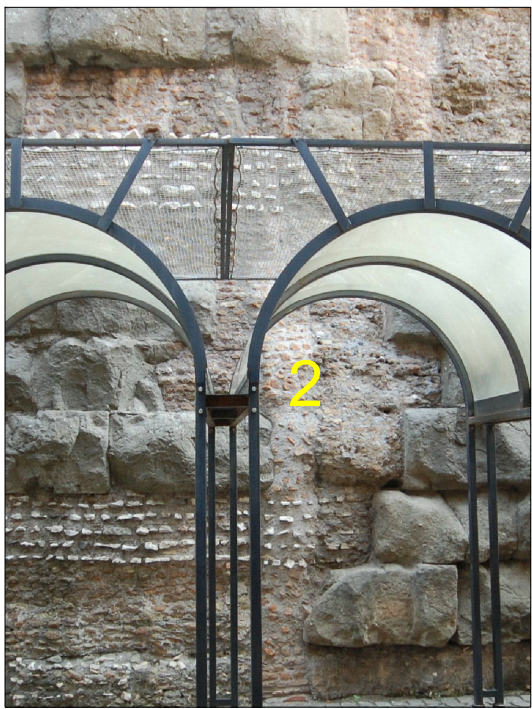
ARCO DI SCARICO IN LATERIZIO CON RICORSI DI BIPEDALI
